交野市南部地域の水資源と地質をたずねて 【2008年11月16日(日)現地見学会報告】

特定非営利活動法人 地盤・地下水環境N E T
専務理事 戻 忠希

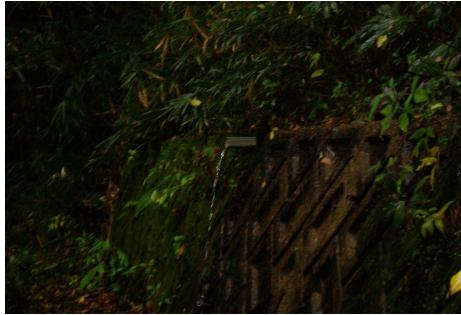
[強地(コチ)の湧水]

大阪層群の丘陵湧水地です。

当日は雨が降っていたので比較的水量が多かったみたいです。

飲料水としては不適なようです。

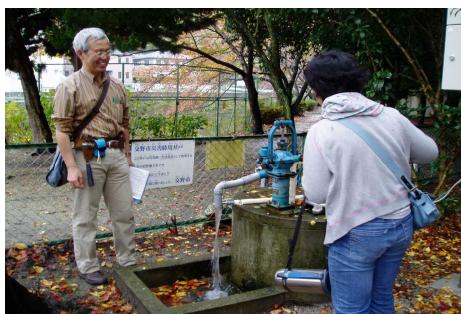
[災害井戸]

南星台の住宅地には災害用の井戸が設置されており、町ぐるみで生活環境の改善に取り組んでいます。

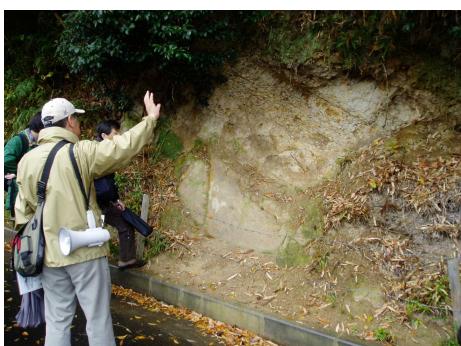
[露頭観察]

大阪層群の海成粘土層の露頭です。

約30度近く傾斜しています。

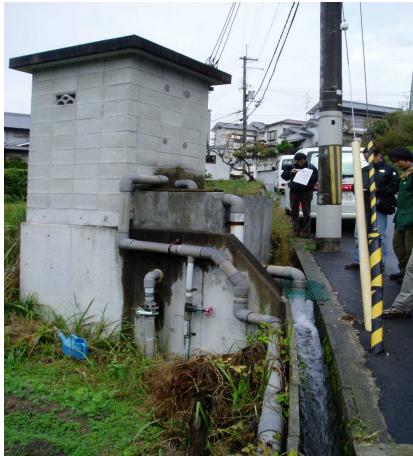
[灌漑井戸]

交野市の灌漑水利組合の所有する灌漑井戸の小屋です。交野市には灌漑用の井戸が各所に存在します。その多くは掘削深度 200m 程度までということです。

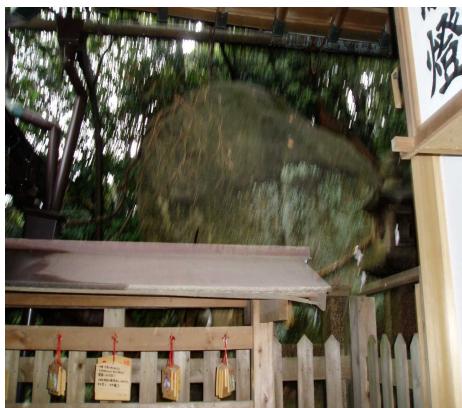
[星田妙見宮の御神体]

100段以上の階段を登ると花崗岩の風化核が御神体として祭られている。

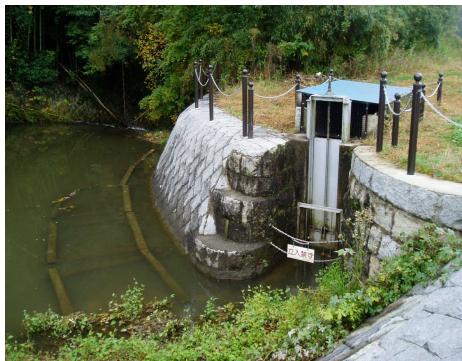
[大阪府最古の砂防堰堤・加賀田用水取水口]

江戸期を起源とする灌漑用水施設と大阪府下で最も古いとされる石積み砂防堰堤。扇状地に位置する星田の地名由来は「干田」とされ、表流水に恵まれなかつたため、扇頂部で取水し、下流域へ配水する用水施設が造られてきた。加賀田用水はそのひとつです。

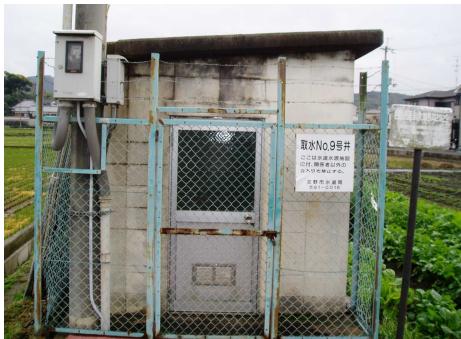
[交野市水道水源井]

交野市の上水道は、府営水40%、井戸水60%で構成されている。取水深度は200~300mである。

地下水を大切にする土地柄です。
